## **Guiné, 1969 – Emboscada a um comboio naval - Parte II**

### **Afundamento do batelão “Guadiana” por EEA–Engenho Explosivo Aquático**

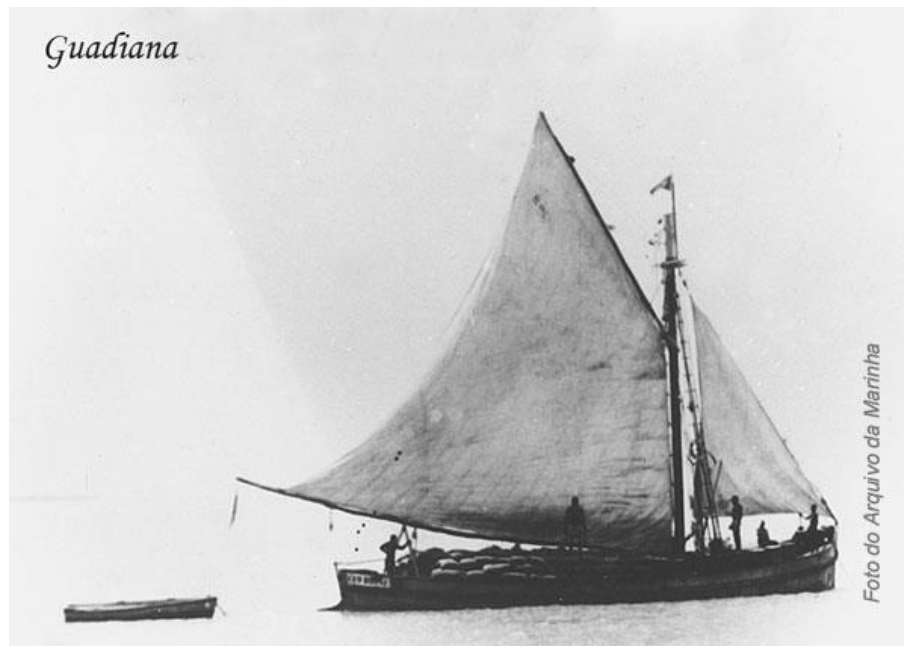
*O batelão «Guadiana» afundado pelo rebentamento de um EEA - Engenho Explosivo Aquático*

Pelas 13:30 do dia 27 de Maio de 1969 na posição de latitude 11° 14'.3 N e longitude 15° 18.1' W, quando o comboio naval RCU 09/69 navegava no rio Cobade estreito, no percurso rio Cumbijã – foz do rio Tombali com o apoio aéreo de dois aviões T6, o batelão «Guadiana» nele integrado foi atingido pela explosão de uma mina flutuante fundeada, a meio de uma passagem do rio que não teria mais de 20 metros de largura.

Muito provavelmente, a detonação terá sido accionada electricamente de terra, com resultado agravado pelo transporte de bidons de gasolina e detonadores que seguiam como carga. Houve a lamentar 5 mortos e 8 feridos com diversos graus de gravidade, todos autóctones, sendo 2 tripulantes e 11 passageiros.

Na continuação da vistoria efectuada pela Secção de Mergulhadores e outro pessoal técnico embarcados na LDM 105, constatou-se que o batelão estava enterrado cerca de um metro no lodo fino da margem com caimento a ré e adornado a estibordo, com balizas bastante danificadas, rebiteagem desfeita e a própria sobrequilha retorcida, tudo numa extensão apreciável (cerca de 10 m). O lodo tinha invadido o fundo numa altura próxima dos 50 cm.

A impossibilidade de tornar a embarcação estanque, a estrutura fragilizada, a dificuldade na utilização de bidons que aumentassem a flutuabilidade e o intervalo de tempo entre marés disponível, deixava colocar sérias dúvidas quanto a uma tentativa de recuperação com resultados positivos.

Assim veio a suceder por determinação do Comandante-Chefe e, mais tarde, o que restava do «Guadiana» veio a ser destruído por uma equipa de mergulhadores sapadores utilizando cargas explosivas.

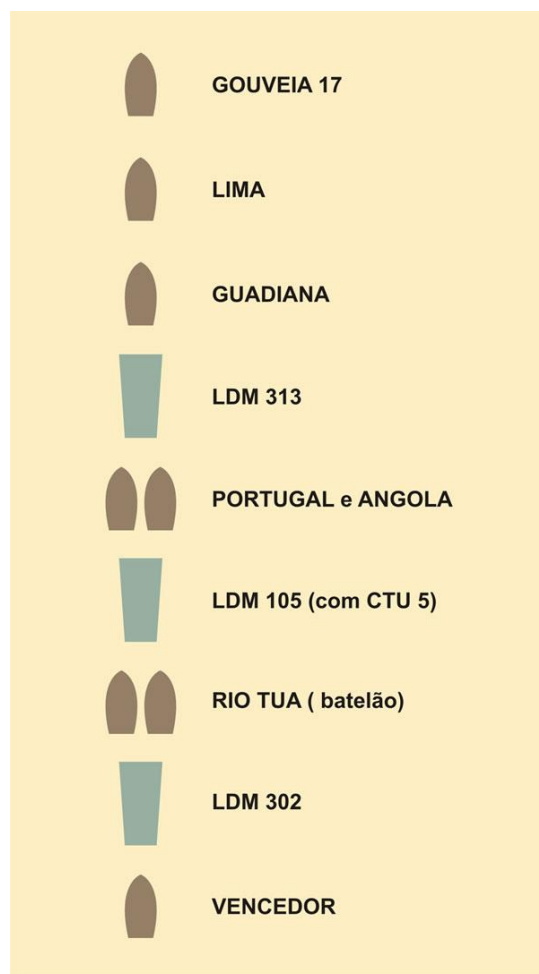
*A posição relativa das LDM e dos batelões no combóio,  
na altura em que ocorreu o avistamento do EEA*

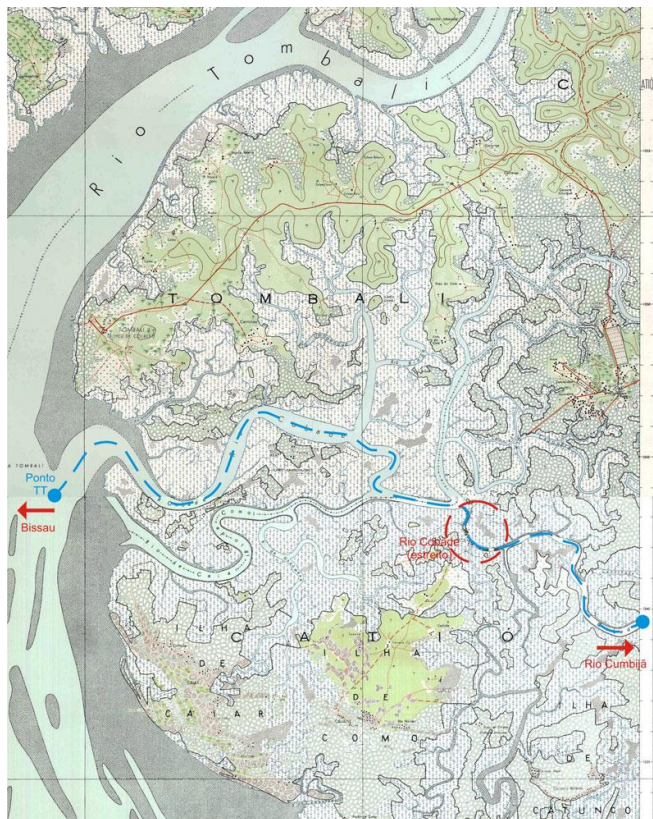
*Mapa da zona do rio Cobade entre os rios Tombali (ponto TT) e proximidade do rio Cumbijã (ponto CC); assinalada a parte do Cobade estreito, próximo de Catió*
